Propos de vol

- ▶ *Le Père Noël évite une catastrophe*
- ▶ *Maintenance sans documentation peut causer un désastre*
- ▶ *Trousse d'échantillonnage des fluides*

Revue de Sécurité des vols des Forces canadiennes

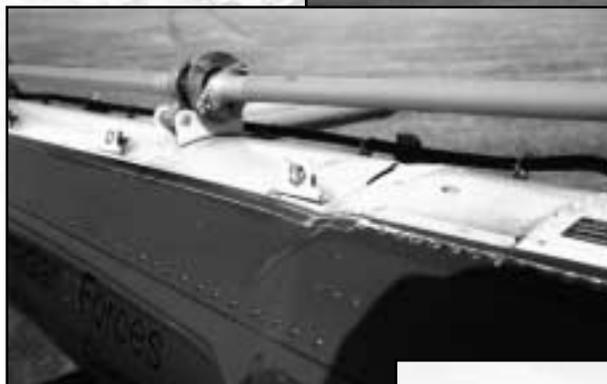
Une évaluation initiale montre que le train d'atterrissage à patins s'est légèrement évasé, que la poutre-fuselage a fléchi dans les deux sens par rapport au plan vertical et que le boîtier témoin d'atterrissage dur, situé sur le dessous de la boîte de transmission, a été cisailé et que les deux guignols de pas ont été rayés après contact avec l'arrière du boîtier de la transmission. L'hélicoptère sera envoyé à un entrepreneur de troisième échelon pour alignement de cellule.

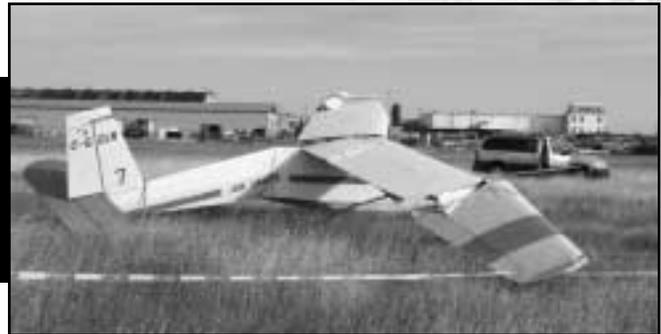
L'aéronef a subi des dommages de catégorie A. Les deux extrémités d'aile sont entrés en contact avec le sol, l'aile droite s'est brisée en deux à l'extrémité intérieure de l'aileron, et la face inférieure du cône avant a été enfoncée. Le point d'attache du longeron arrière de l'aile gauche s'est cisailé, ce qui a permis à l'aile de pivoter vers l'avant et d'endommager la verrière supérieure et le cadre de celle-ci. La partie arrière du fuselage a été déformée en son milieu, et la roulette de queue a été arrachée.

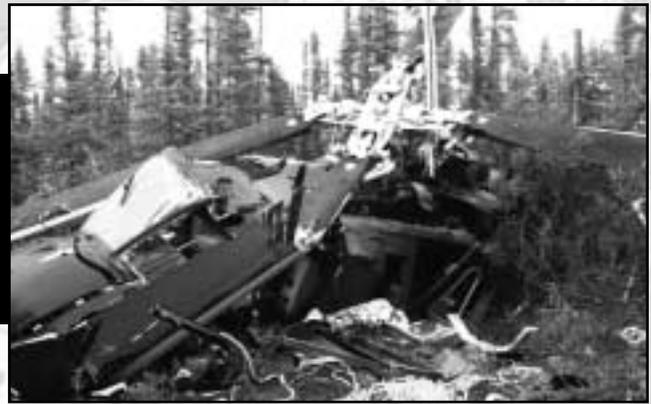
La partie principale du rotor de queue a été retrouvée 280 mètres en amont du lieu de l'écrasement; une pale complète du rotor de queue y était toujours fixée tandis que 18,5 pouces de la partie extérieure de l'autre pale était absente. Cette partie de 18,5 pouces s'était fragmentée en un gros morceau et deux morceaux plus petits qui ont été retrouvés encore 100 mètres plus loin en amont. L'examen et l'analyse des morceaux de rotor de queue effectués par le CETQ ont montré que la fatigue était à l'origine de la rupture du rotor de queue. De plus, cette rupture en fatigue avait pris naissance à un creux ou une entaille de 0,008 pouce, longueur qui dépassait la tolérance de 0,003 pouce indiquée dans le manuel de maintenance commun à tous les utilisateurs de Bell 412. On ne se sait pas encore si cette entaille existait déjà au moment de la dernière inspection de maintenance.

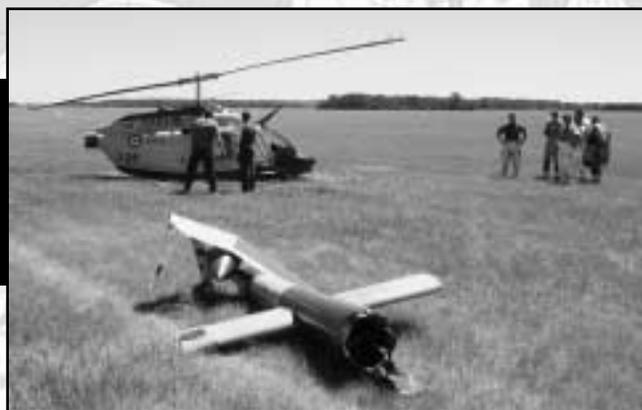
à stopper la descente. L'hélicoptère a heurté le sol très durement dans une assiette relativement en palier. Le train d'atterrissage à patins s'est affaissé, et le ventre de l'hélicoptère a touché le sol. La poutre-fuselage a été sectionnée au point de fixation au fuselage. Lorsque la poutre-fuselage s'est détachée de l'hélicoptère, la dérive a été sectionnée en deux endroits par les pales du rotor principal. L'hélicoptère a repris l'air sous l'effet des forces d'impact et de la position du levier de pas collectif et de la poignée des gaz adoptée par l'officier des normes lors de la remise des gaz. Le rotor de queue ayant été perdu, l'hélicoptère a tourné plusieurs fois sur lui-même sous l'effet du couple du rotor principal. L'officier des normes a coupé les gaz pour réduire au minimum la rotation, et l'hélicoptère s'est immobilisé à l'endroit en faisant face à la direction d'origine du vol. L'équipage a arrêté complètement l'hélicoptère et a été évacué avec l'aide du personnel de sauvetage.

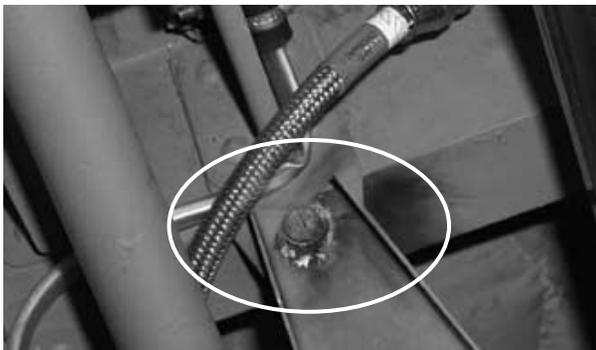
Support du panneau de disjoncteurs

Une inspection visuelle du poste de pilotage a révélé que le panneau de disjoncteurs de la console centrale n'était pas fixé. On a déterminé qu'il y avait eu des étincelles entre une barre omnibus et le support du panneau de disjoncteurs. Il était aussi évident qu'il y avait eu des étincelles sur le canal du support du panneau de disjoncteurs et sur le point de fixation de cloison de pressurisation arrière. Les disjoncteurs pour la batterie gauche et droite ainsi que pour le générateur étaient aussi déclenchés.

Fumée dans le poste de pilotage/ défaillance électrique : Pendant un court vol sur le dos pour vérifier qu'il n'y a pas d'objet détaché (shake out), les voyants de défaillance pour les convertisseurs se sont allumés pendant les conditions de « g » négatif. L'avion a été ramené sur le ventre et les voyants se sont éteints. Environ 20 secondes plus tard, des bruits d'étincelles pouvaient être entendus derrière le panneau à disjoncteurs et de la fumée a envahi le poste de pilotage. La fumée s'est dissipée immédiatement mais une suite de défaillances du système électrique ont suivi. Les procédures de la liste de vérification ont alors été mises en action. À la position « high key », le train d'atterrissage a été descendu manuellement. Un atterrissage forcé a été exécuté sans autre incident.

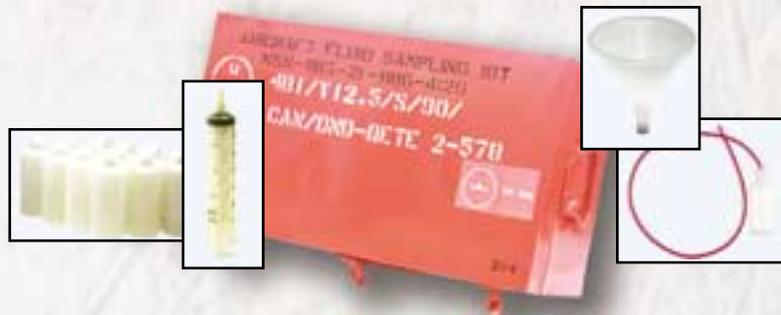
Trousse d'échantillonnage des fluides

Conscient du but de l'échantillonnage des fluides, vous vous rappelez comment bien étiqueter les flacons en indiquant la source, la section ou le système (l'emplacement) d'où proviennent les fluides, la date, l'heure ainsi que la nature de tout contaminant connu ou suspecté. Sans aller jusqu'à « vider toute la tuyauterie » car il ne s'agit malgré tout que de la prise d'échantillons, vous savez tout de même que, sur les lieux d'un accident réel, le maximum de fluide prélevé en vue des essais, le mieux ce sera pour le laboratoire du CETQ. Le fait de prendre des échantillons dans tous les systèmes et de garder tous ces échantillons bien séparés (aucun mélange des sources) est aussi un point sur lequel on a insisté pendant votre cours. À partir des échantillons prélevés, le CETQ sera en mesure de confirmer l'identité du fluide, de confirmer la présence éventuelle de tout contaminant et de fournir une indication sur l'état d'un système d'aéronef en particulier.

Voici un exemple significatif dans lequel l'échantillonnage des fluides a permis d'expliquer un accident d'hélicoptère, accident au cours duquel un CH136 Kiowa s'était mystérieusement écrasé en 1984 à Suffield (Alberta) au cours d'un vol de nuit ordinaire. Malgré la destruction totale de l'appareil au moment de l'impact au sol et le décès de tous les membres d'équipage, le Centre d'essais techniques de la qualité (CETQ) a réussi à déterminer qu'une substance étrangère retrouvée dans l'échantillon de liquide hydraulique prélevé au milieu de l'épave était la cause de l'accident. Il a en effet pu être établi que des particules métalliques présentes dans l'échantillon de liquide hydraulique provenaient de la paroi intérieure du corps de vérin de la commande de pas collectif.

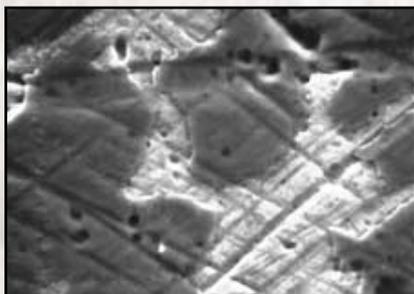
Paroi de corps de vérin de collectif

L'analyse en laboratoire a permis de trouver du glycol (un produit identique à l'antigel qui est présent dans le radiateur de votre automobile) dans le liquide hydraulique. Il a été précisé que, au fil du temps, ce mélange corrosif avait provoqué l'écaillage du fini de la paroi intérieure du vérin, d'où le passage de particules métalliques dans le liquide. Lesdites particules ont ensuite voyagé avec le liquide jusque dans le vérin du cyclique, où elles ont bloqué le distributeur à tiroir cylindrique. Le vérin a alors reçu une commande intempestive qui l'a amené à « réagir à fond », d'où l'accident.
